# Renforcement des ouvrages d'assainissement en maçonnerie à l'aide de matériaux composites – Etat de l'art

*L'étude envisage l'application du procédé de renforcement par lamelles de carbone à la restructuration de collecteurs en maçonnerie. Appliqué en zone de voûte, il s'agit d'un procédé ponctuel.*

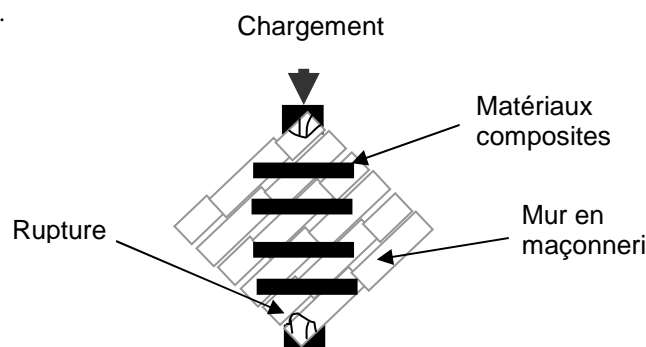
**Figure 2.** *Essais de compression diagonale sur des murs renforcés [4]*

Le mode de rupture par traction diagonale a été observé uniquement dans le mur renforcé par les fibres de verre. La ligne de rupture est parallèle à la diagonale comprimée et se situe à l'extrémité des quatre bandes de renfort appliquées. Pour les autres murs renforcés, la rupture est apparue dans les zones d'appui par écrasement de la maçonnerie.

Les résultats des essais sur les murs renforcés et la comparaison avec ceux des murs non-renforcés révèlent un gain considérable en terme de résistance : 50% pour les renforts de fibres de verre et jusqu'à plus de 75% pour les tissus de verre et fibres de carbone.
